Fachbericht Handchirurgie

Die distale Radiusfraktur – Aktuelle Behandlungskonzepte ermöglichen immer bessere Therapieerfolge

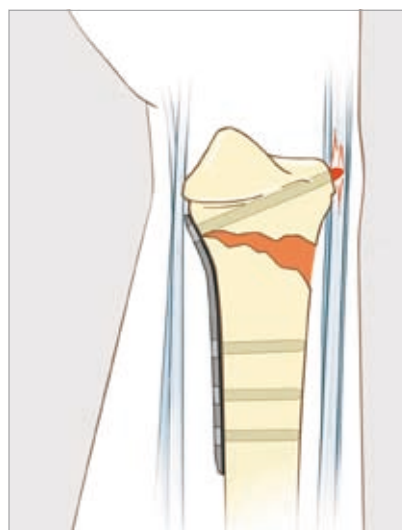
Abb. 1: Streckseitig vorstehende Schraubenspitzen führen zu Strecksehnenirritationen.

durchgeführten beugeseitigen Plattenosteosynthese deutlich seltener, wobei es auch hier zu Strecksehnenproblemen kommen kann, wenn überlange Schrauben verwendet werden (Abbildungen 1 und 2). Bei der beugeseitigen Implantation muss daher sorgfältig auf eine korrekte Länge der Schrauben geachtet werden.

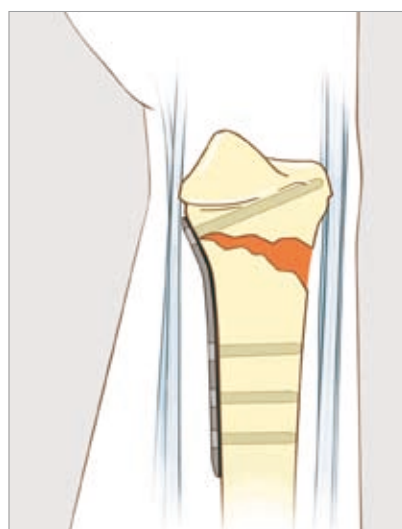
Abb. 2: Korrekte Schraubenlänge.
